都市空間の変遷に関する歴史的考察
(Dissertation_全文)

濱崎, 一志

濱崎, 一志. 都市空間の変遷に関する歴史的考察. 京都大学, 1994, 博士
(工学)

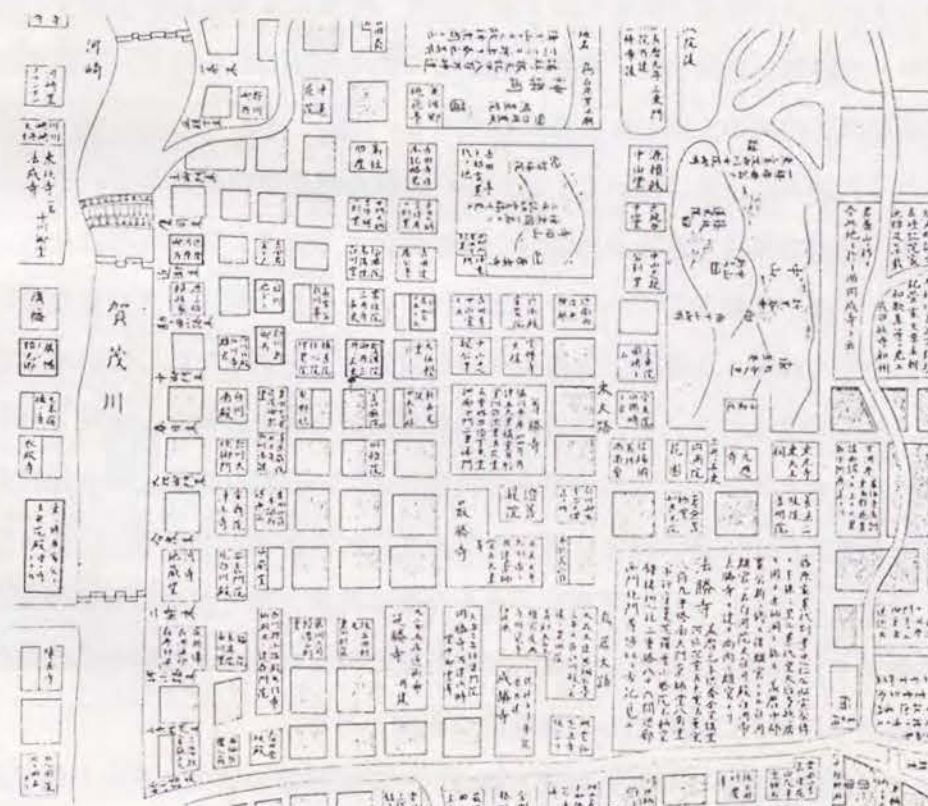
図1-2 中古京師内外地図 (『故実叢書』所収)

森謹斎幸安珍重の手による「中古京師内外地図」は、応仁の乱前の京の内外の様子を考証したものである（図1-2）。縮尺約1/8200の図で、考証の範囲は京内にとどまらず、鴨東白河の地にもおよぶ。原図は寛延3（1750）年4月に作製され、妙法院宮が所蔵していたものを、天保7（1836）年に源重慶が写したものである。この図の六勝寺の位置関係は、山城名勝志の記述を参照したものと考えられている〔福山43〕。この図の注記に、白河を外京とし、さらに

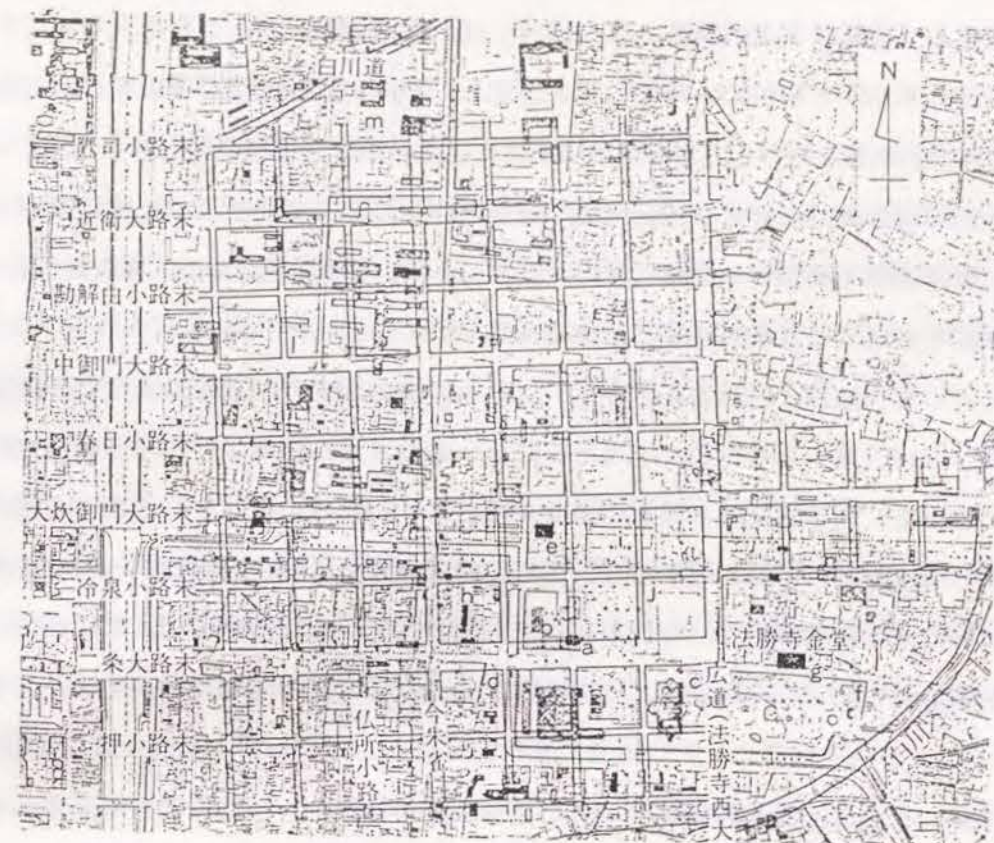
図1-4 白河条坊とおもな調査地点(〔岡田79〕所収)

岡田保良の「京都大学構内遺跡と京・白河」は、白河一帯、および京都大学周辺で検出した平安時代末期から中世にかけての溝を抽出し、白河の条坊地割の復原を試みたものである。考古学的成果を用いて、白河の条坊地割の復原を試みた最初の例である（図1-4）。しかし、この復原案は京都大学病院構内で総延長56mにわたって検出した溝〔岡田・上原77〕と、尊勝寺跡で検出した建物〔杉山・岡田61〕の、真北より約2'50"西に振る方位を採用し、法勝寺の金堂と二条大路末との位置関係などに齟齬を生じた。

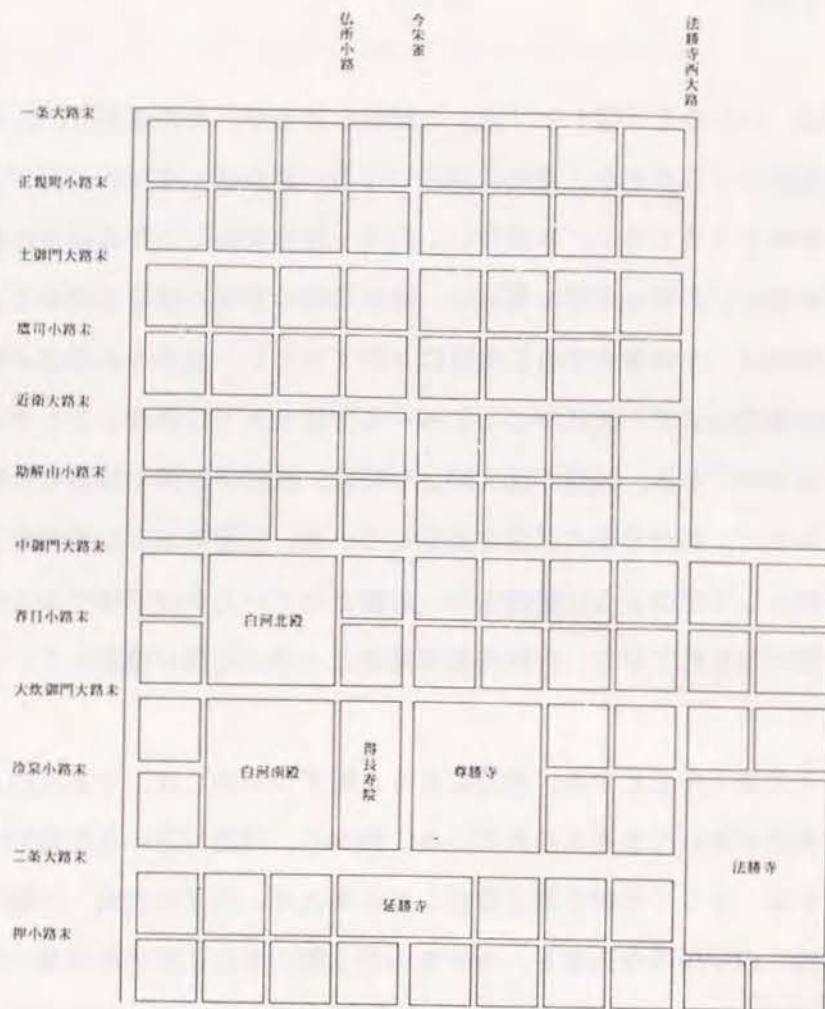
図2-1 白河の条坊地割の概念図

れている。尊勝寺東大路は本来は小路にあたる道路であり、尊勝寺の近辺だけ拡幅されていたのか、定家が誇張して記録したか、条坊地割の大路・小路の配置が混乱していたのか、条坊地割の復原の前提として検討を要する。

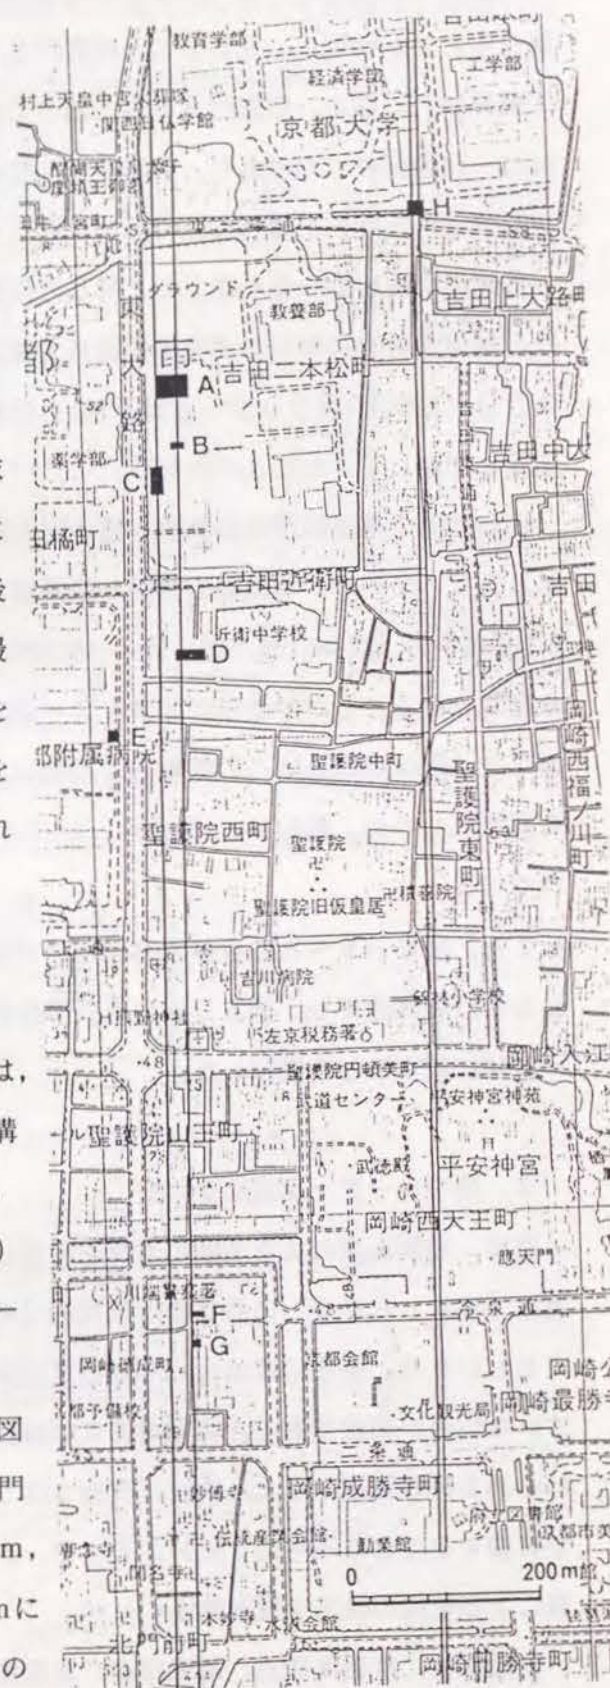
図2-2 今朱雀とその近辺 縮尺1/8000

教養部構内A P22区(図2-2-A地点、図2-3-上)で道にともなう溝SD10、四脚門SB2、塀SA20を検出した。SD10は幅2m、深さ1.2mの溝で、発掘区内での検出長は37mにおよぶ。埋土に13~14世紀の遺物を含む。この溝SD10の東では13~14世紀の土墳墓を、西で

は四脚門のある塀と、堀で囲まれた邸宅を検出し、この溝を境に土地利用形態がまったく異なることが判明し、溝SD10と四脚門SB2の間に南北の道があると判断した〔五十川・飛野84〕。なお、四脚門SB2と溝SD10の間は約7mであるが、邸宅にともなう遺構は13～14世紀のものであり、巷所として道が狭められたと思われる。道路上に井戸や建物が設けられたほか、溝もこの時期には埋まったと考えられる。

さらに、鷹司小路末の北側側溝と推定される溝が、京都大学教養部構内で検出されている（図2-2-I地点）。教養部D号館のエレベーター新営にともなう調査で検出した溝SD1がこれにあたる〔宇野・岡田79〕。溝SD1は、幅1.7m、底幅0.9m、深さ1.2mを測る、断面逆台形の溝である。埋土は上下2層に分かれ、下層からは平安末期、上層からは鎌倉前期の遺物が出土している。

図2-2-B地点で実施した実験排水管の付け替えにともなう立会調査でも、東西方向の溝も約20mにわたって検出し、この溝がかなりの距離にわたって、一直線に続くことを確認した。正確な幅や深さは確認できなかったが、一連のものである可能性が高い。

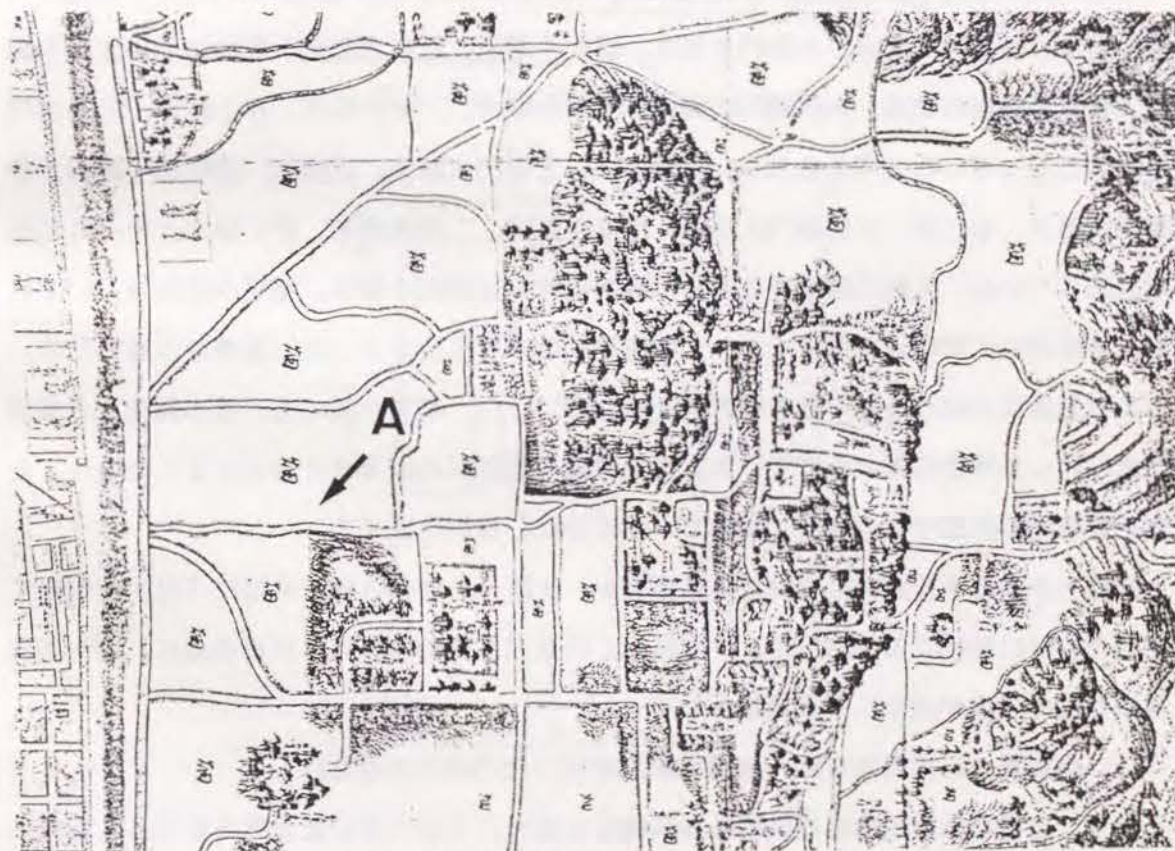
図2-12 洛中洛外絵図(京都大学付属図書館所蔵)

いずれにしても、溝が同じ位置に繰り返し、構築されていることや、この位置に旧吉田村と旧聖護院村の字境界が一致すること、この字境界が吉田山西麓から賀茂川までまっすぐに続いていることなどから、これらの溝は条坊地割の道路にもなっていたものと考えている。この道は『元禄京都 洛中洛外大絵図』^{*3}や『洛中洛外図 天明6年写』^{*4}（図2-12-A地点）にも描かれており、前述してきた道と同様に古代末以来の道が踏襲されていたものと考えられる。

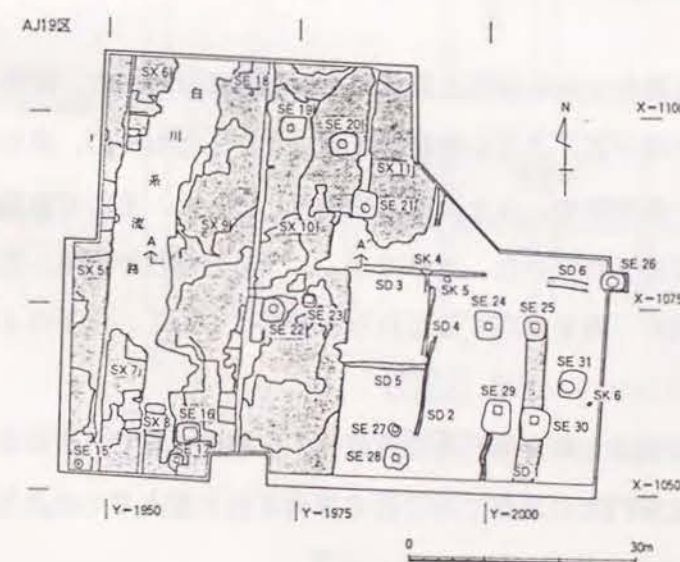
図5-4 近世の土の採取跡
（〔五十川・浜崎ほか89〕所収）

近世初頭の土の採取跡（図1-3-169地点、図5-3）〔浜崎90〕や、江戸後期の土の採取跡（図1-3-155地点、図5-4）〔五十川・浜崎ほか89〕でも、同様の状態であったと考えられる。

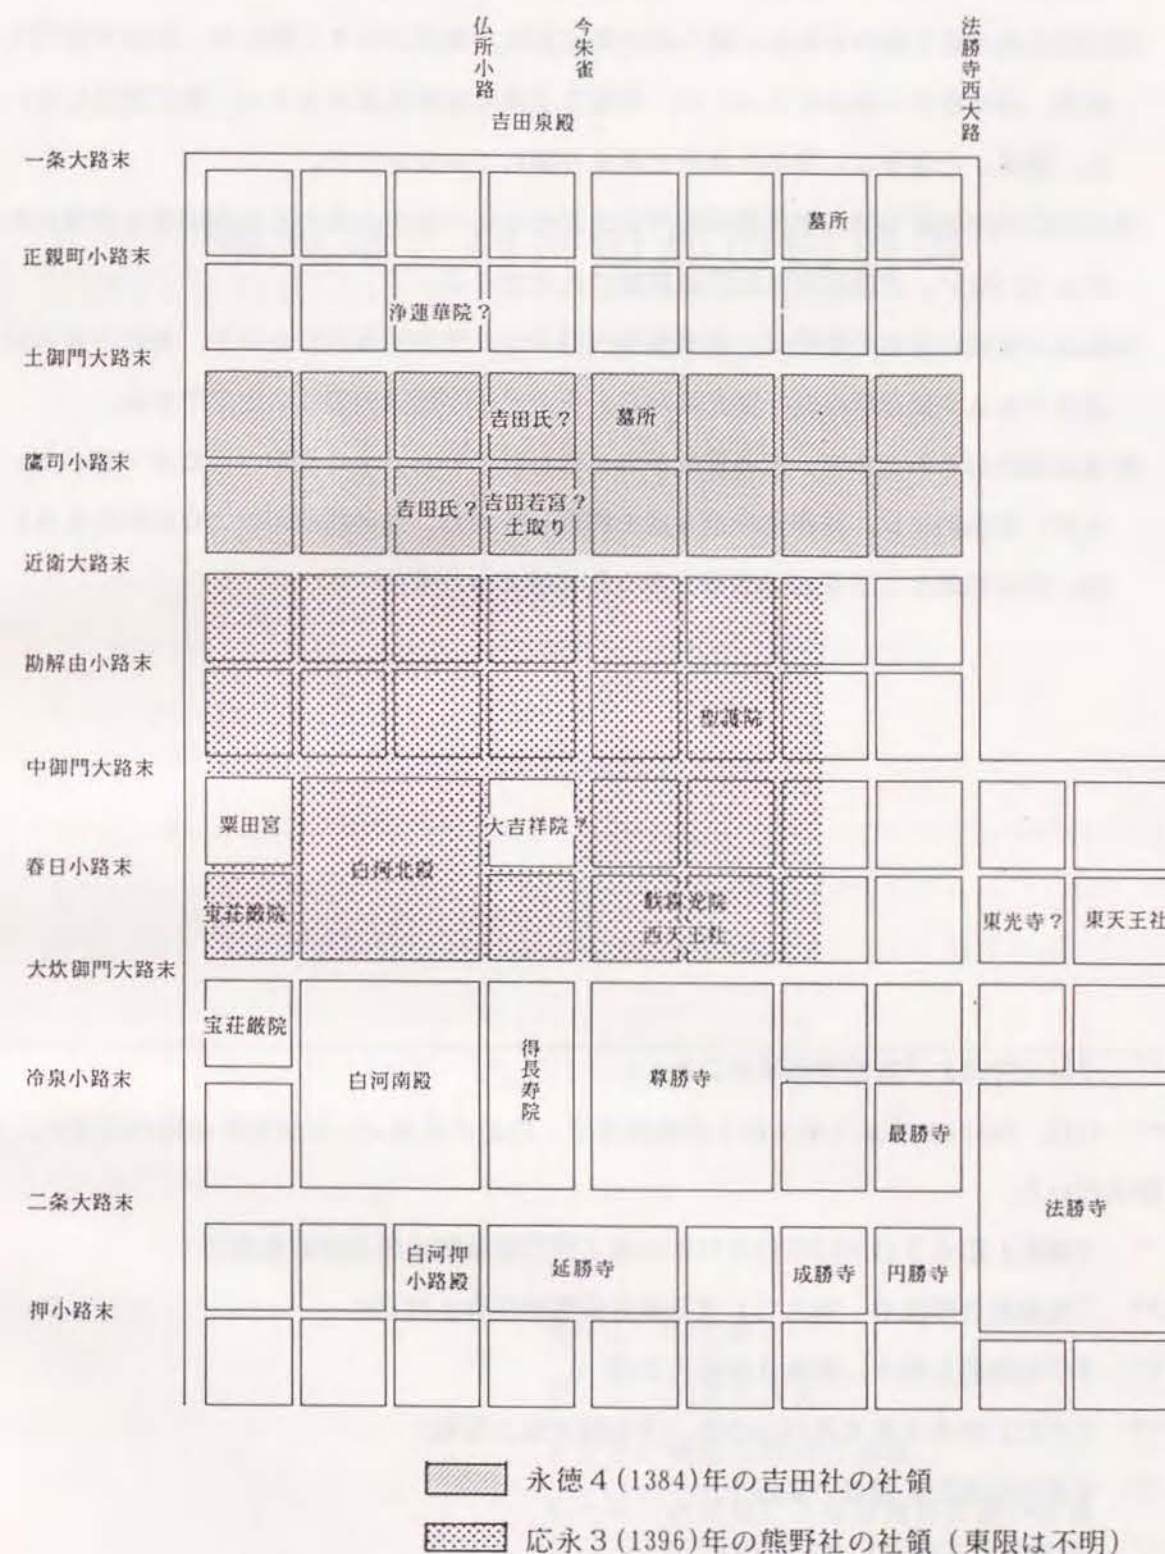
図5-5 白河の諸社寺の位置の復原

①条坊地割に先行し、9世紀末に建立された東光寺の位置は、法勝寺の北で、西面をとくに法勝寺西大路に接し、大炊御門末の北側で鎮守社の東天王社と並んでいたと考えられる。

- ②東天王社に対峙していた西天王社は、尊勝寺の北、今朱雀と尊勝寺東大路の間にあったと考えられる。
- ③崇徳天皇の霊を鎮めるために祀られた粟田宮は、賀茂川のすぐ傍らで、北は中御門大路末、南は春日小路末にあったが、度重なる洪水被害を避けるため、東に遷座している。遷座した場所は、当初の場所とあまり離れていなかった。
- ④吉田社の旧地は京都大学教養部構内に比定されているが、今のところ明確な遺構は検出していない。吉田若宮は医学部東端に比定できる。
- ⑤藤原北家勸修寺家の邸宅は、教養部構内西半から医学部構内にかけて、勸修寺家の菩提寺である浄蓮華院は医学部北端から、その北の字腰前の辺りに比定できる。
- ⑥条坊地割のあちこちで、土の採取がおこなわれていた。土の採取は近世まで続いているが、基本的には、耕作地や空き地を利用しており、土の採取がおこなわれたときには、都市空間として空白の場所であったと考えられる。

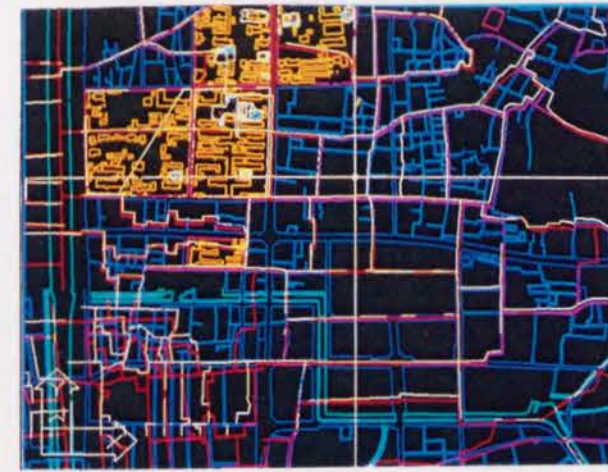
図8-2 遺構データベースの
背景画像

- (1) 既刊の調査報告書などから、白河の条坊地割に関連すると思われる、平安時代末期から室町時代にかけての遺構を抽出した。
 - (2) これらの遺構の座標値を、国土座標第VI座標系に統一し、汎用C A DソフトのひとつであるA u t o C A Dに、ディジタイザを用いて、その平面形や位置を入力した。入力は遺構の種類ごとに画層と輪郭の線種、線の色をかえて入力した(図8-1~3)。
 - (3) 背景画像となる現在の街区や字境界、および、区画整理や字の統合が進められていない昭和初期の字境界も同様に入力し、必要に応じて表示するようにした(図8-1)。
- 以上のような手順で遺構の図形データベースを作成し、後述する文字情報データベースとの連結に備えた。

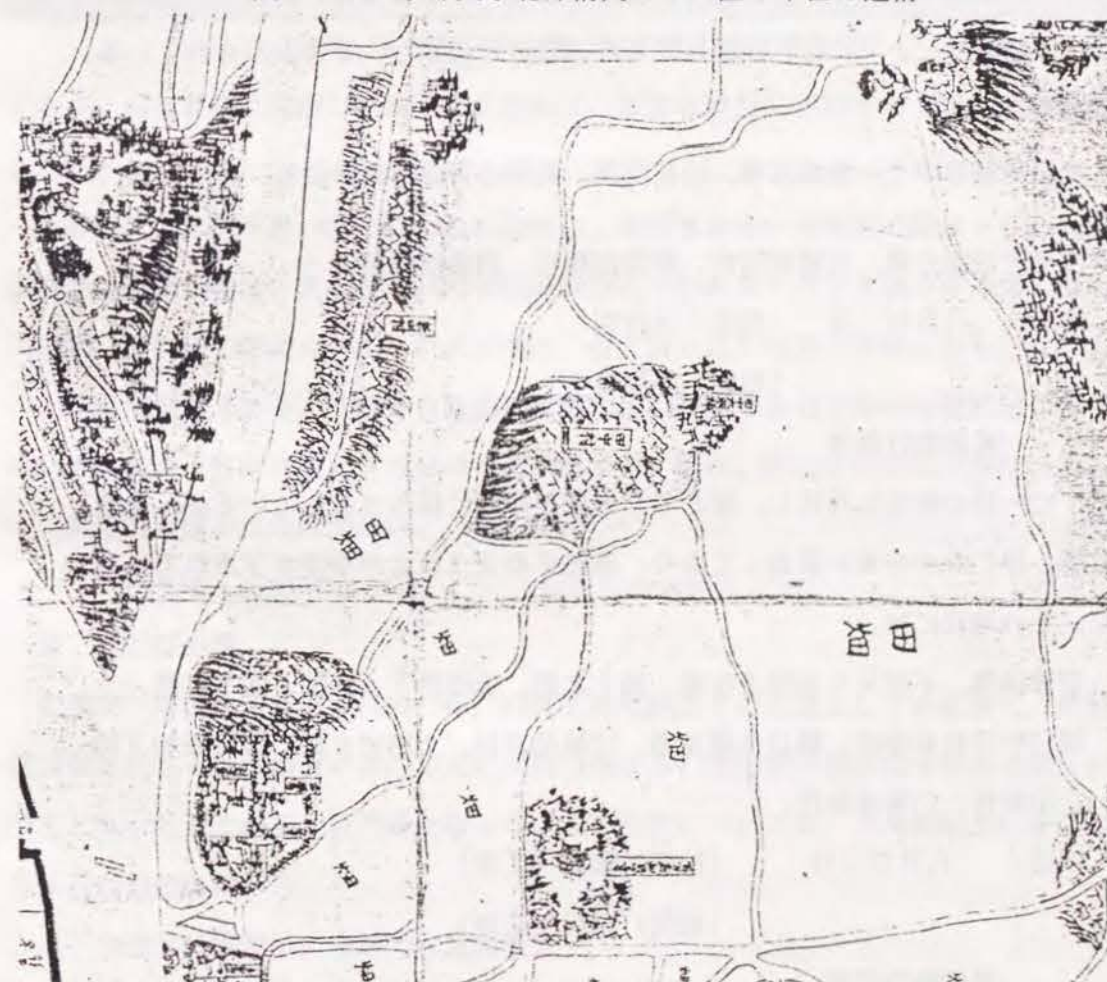
図10-4 田中村とその周辺(『天明6写 洛中洛外図』京都大学附属図書館蔵より)

がある(図10-4)。比叡山と高野川の間の平坦地の中央に位置する農村集落であることがわかる。東のはしに現存する田中神社があり、集落はその西に広がっている。

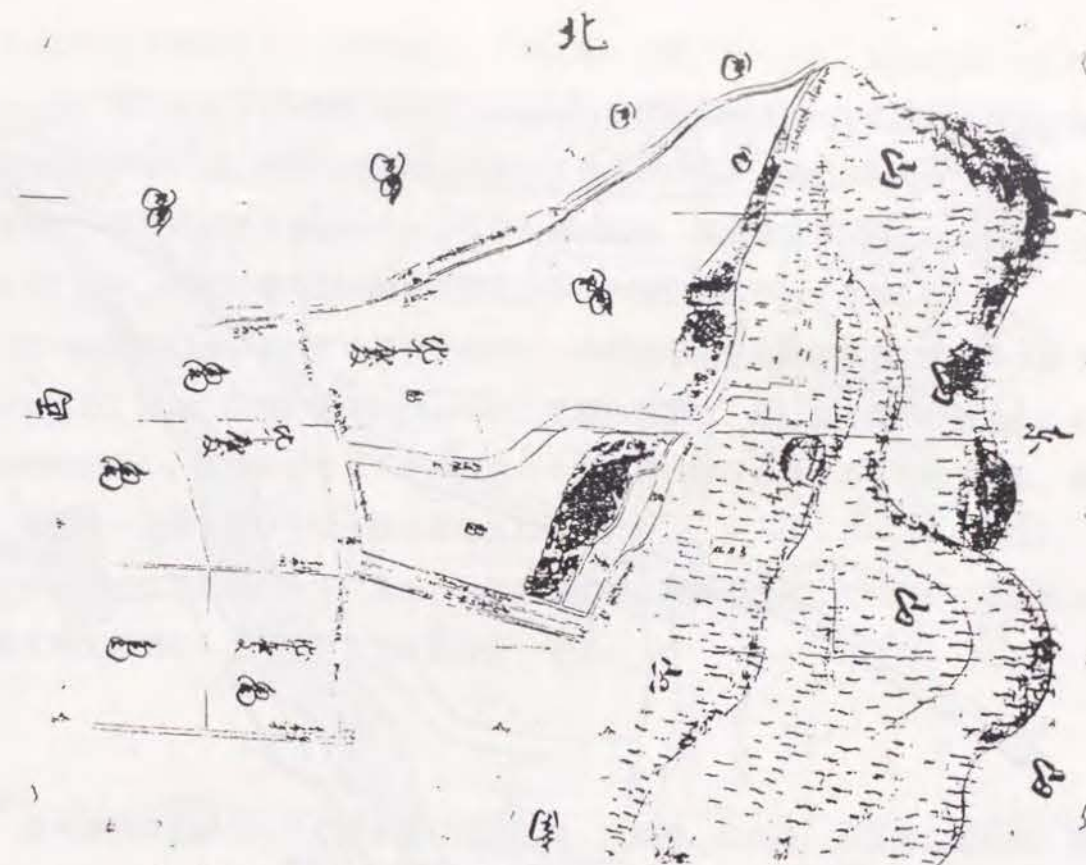
図11-3 吉田社周辺絵図（天理大学附属天理図書館蔵）

近世の吉田の社家町^{*5}は、基本的には吉田構の町割りを踏襲したものと考えられる。本節では吉田の社家町とその周囲の状況を明らかにし、吉田構を復原する上での手がかりとしたい。そのため、天理大学附属天理図書館吉田文庫所蔵の「吉田社家住宅配図」（図11-3）と「吉田社周辺絵図」（図11-4）を中心に、吉田の社家町の復原を試みた（図11-5）。

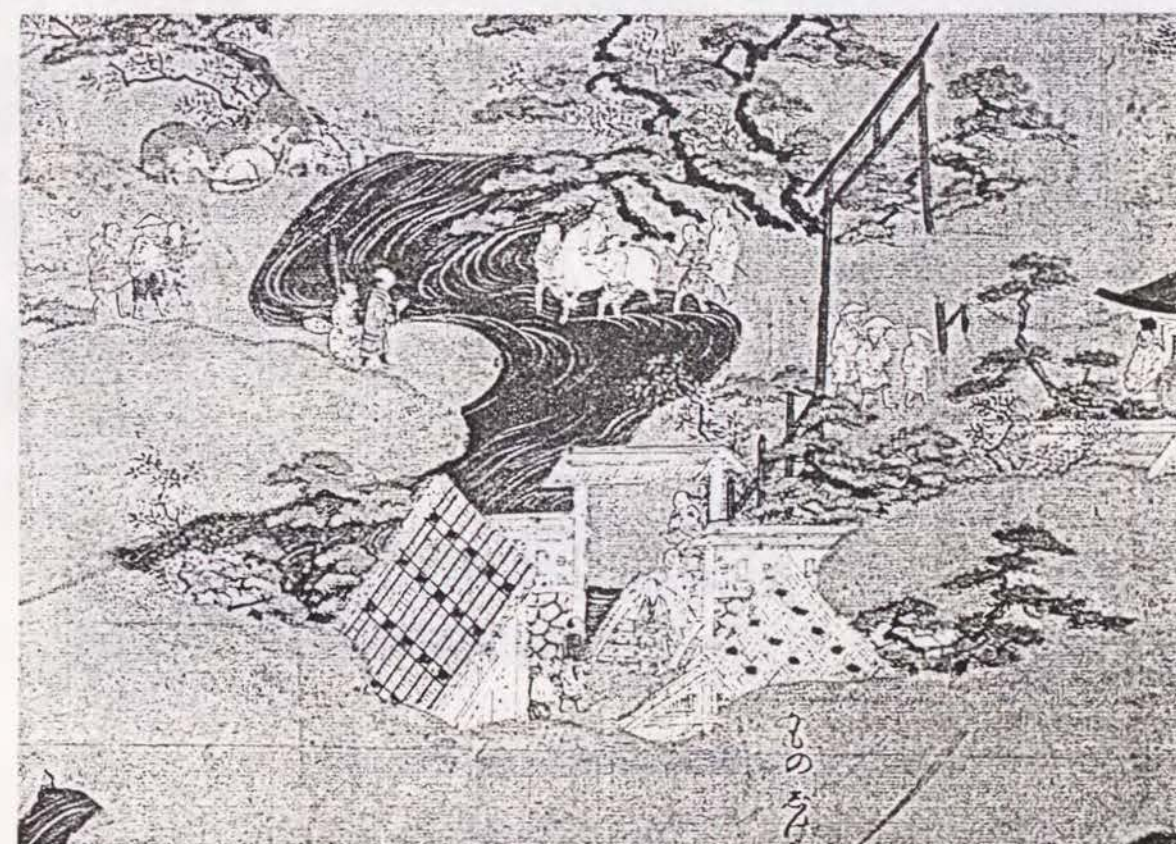
図12-5 上賀茂の構（上杉家本洛中洛外図）

上賀茂の構の様子を知る好資料として、上杉家本洛中洛外図がある（図12-5）。上賀茂社の鳥居の位置と、賀茂川の流れの方向から、この構の入口は集落の西端のものと考え

られる。土堀の手前に集落があり、向側に橋と水路があることから、手前が構の内部と判断できる。入口の扉は描かれていない。狭間も外部からみたときと同じような描き方をしているが、蓋つきの狭間の外観が内外とも同じなのは不思議である。

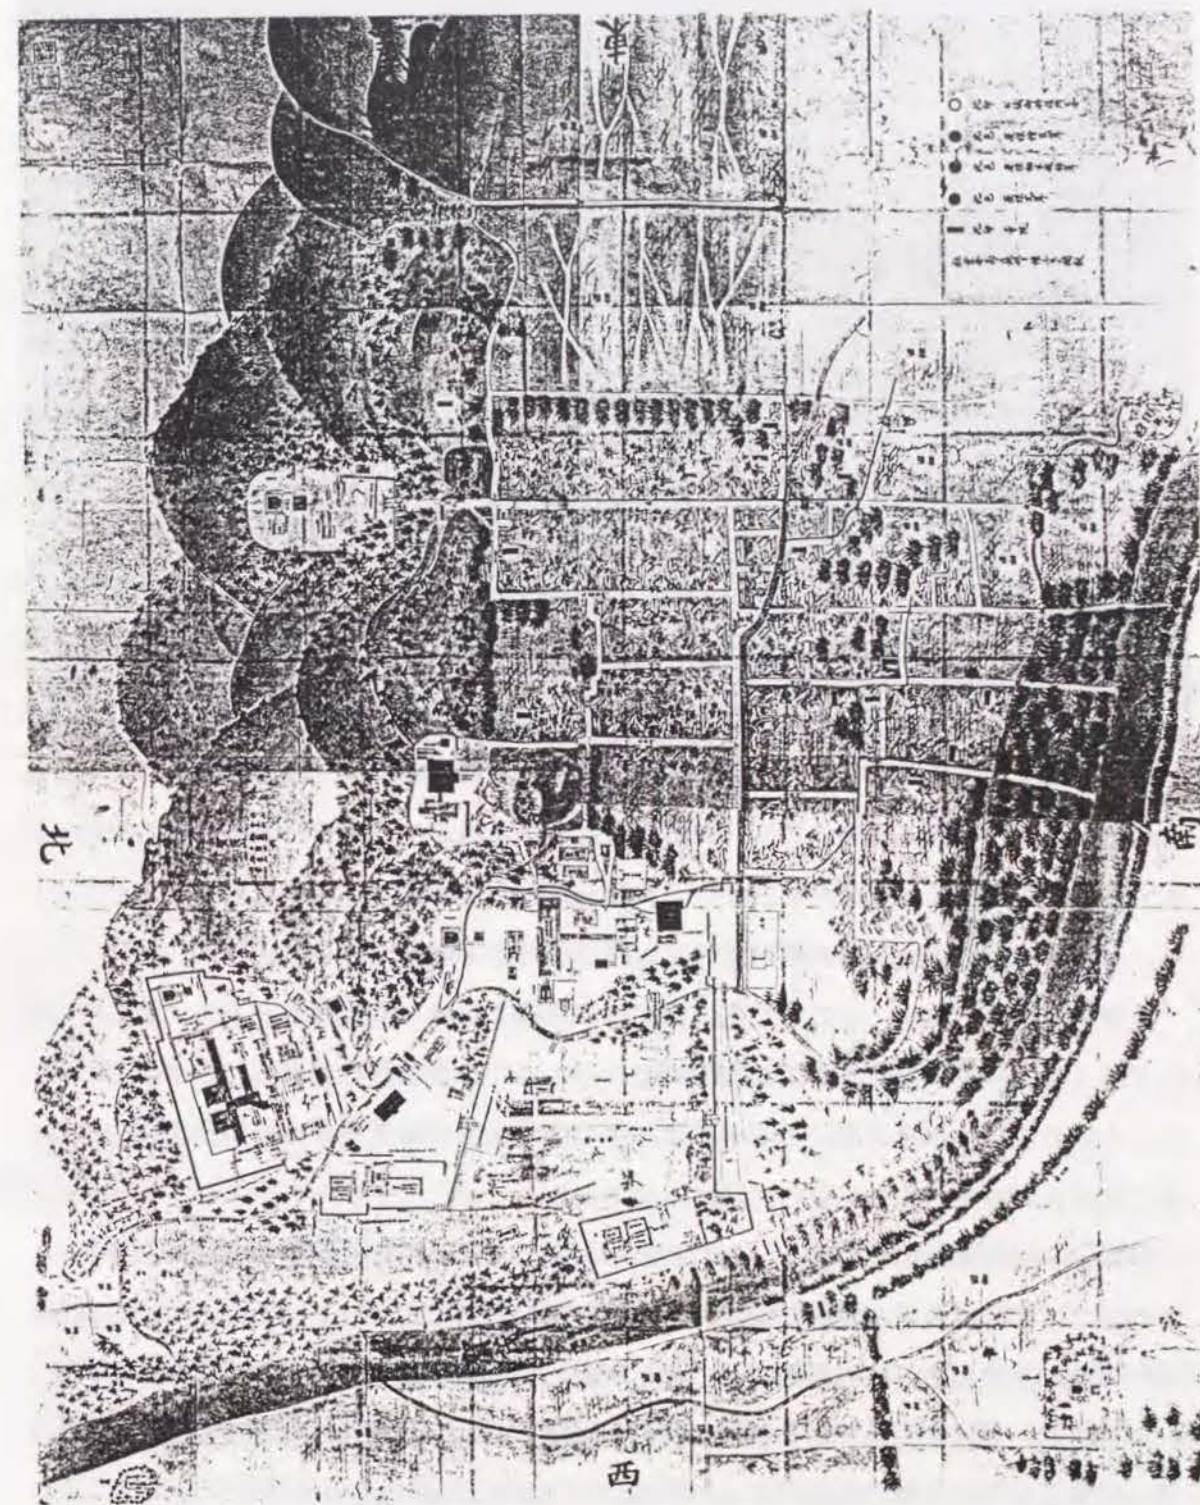
図12-7 上賀茂惣図（内閣文庫所蔵）

図12-7は江戸後期の上賀茂惣図である。社家と地下の家の絵柄に差はなく、区別することはできない。

構の維持管理に関する規則を定めた文明8年の「置文案」では、構の中には一親族に一軒の家しかたてることを認められておらず、したがって、構の範囲は集落よりひとまわり小さかったものと考えられる。上賀茂図(図12-7)には社家と地下の居宅が描き分けられているが、構の中における居住を社家に対して制限しながら地下を住まわせるとは考えにくく、従って上賀茂の構の範囲は、図12-2の梨地範囲より小さく、A地点で検出した構の溝の位置とも齟齬をきたさない。しかし、上賀茂の集落の中に構えられた構の詳細は不明であり、今後の課題である。

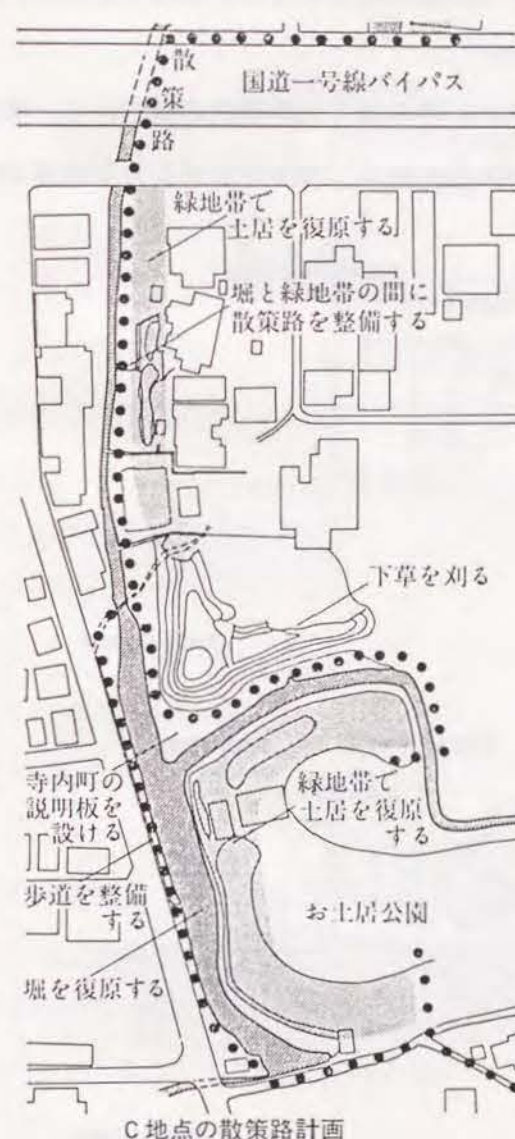
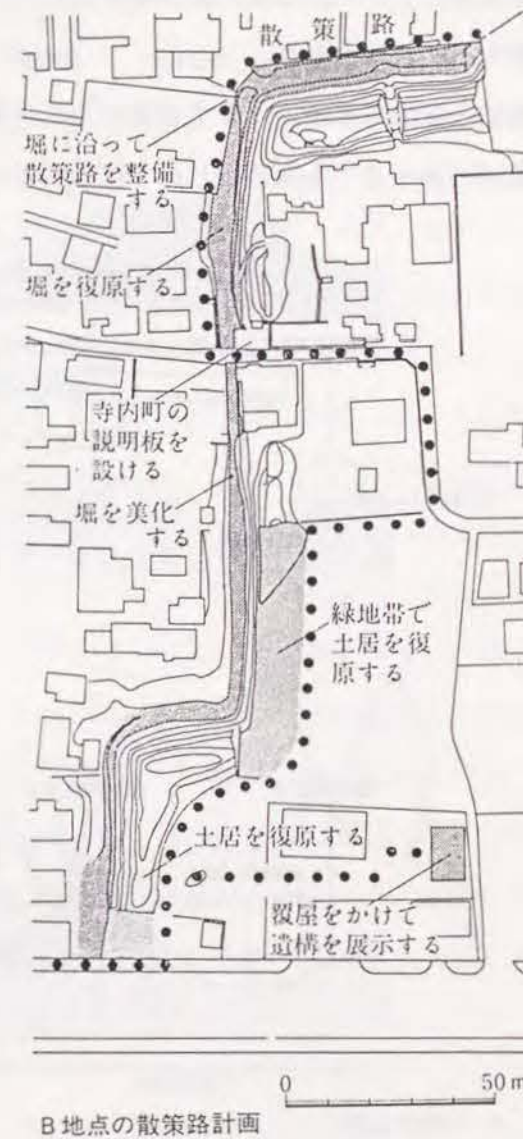
図15-1 「山科・蓮如の道」構想

「山科蓮如の道」
散策路構想

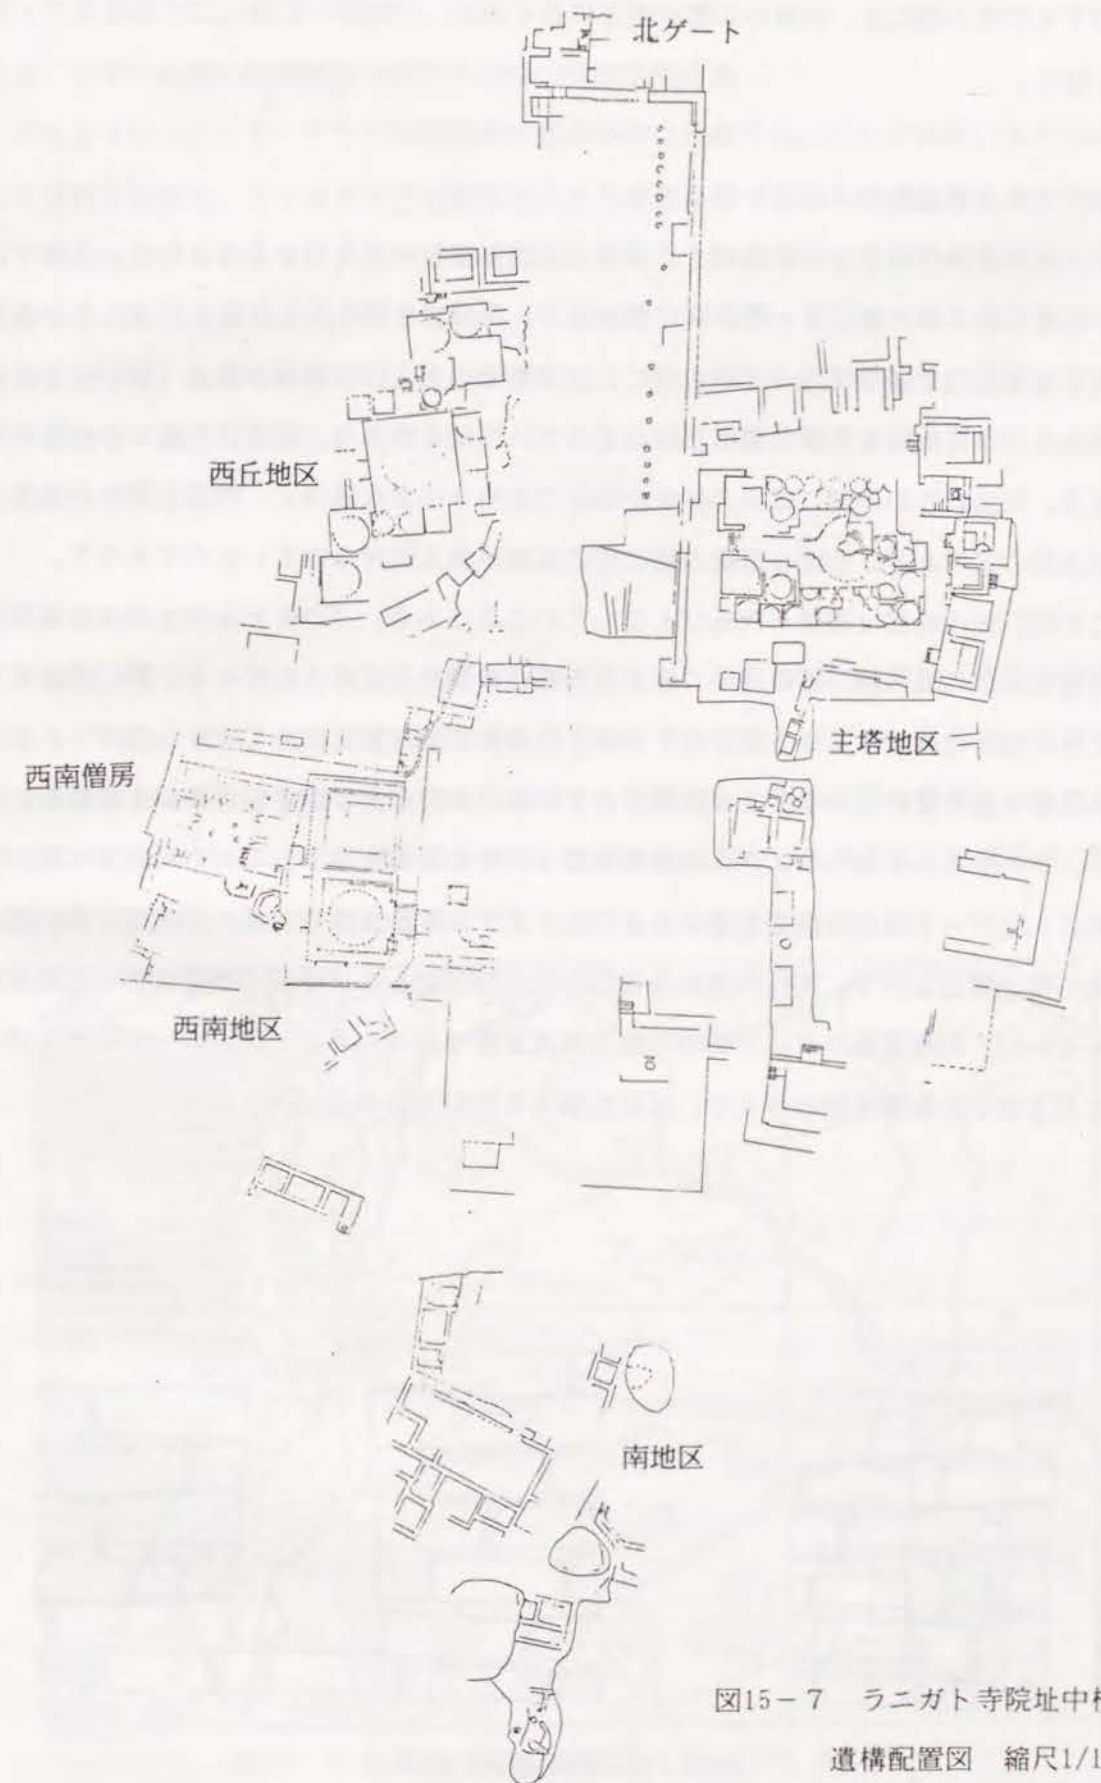
図15-7 ラニガト寺院址中核部
遺構配置図 縮尺1/1000

西南地区はラニガト寺院の最終期に切石を用いて造営された一連の建造物群で、西南塔、西南祠堂、西南僧房からなる。西南塔の基台は高さ7mにおよび、その下をせり持ちアーチのトンネルが貫通するという特異な構造をしている。西南僧房は中央に広場をもち、三方を僧房が囲む三面僧房である。南地区は大きくふたつの室群に分かれるが、この室群が僧房なのか、従者の居住地区なのかは不明である。
